PAVILLON À FERMETTES ET COMBLES AMÉNAGÉS (1974 À AUJOURD'HUI)

CARACTÉRISATION D'UNE MAISON SPÉCIFIQUE DE LA TYPOLOGIE

Date de construction de la maison diagnostiquée
Evrecy

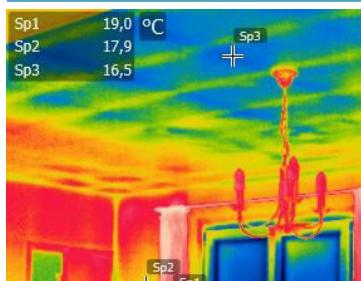
Cliché infrarouge:
Zoom sur le plancher intermédiaire au RDC. L'étage au-dessus est chauffé, mais un courant d'air froid refroidit le plancher intermédiaire.
